# 深層学習を用いた土砂災害での被害箇所の検出に関する研究

<sup>†</sup> 立正大学 地球環境科学部

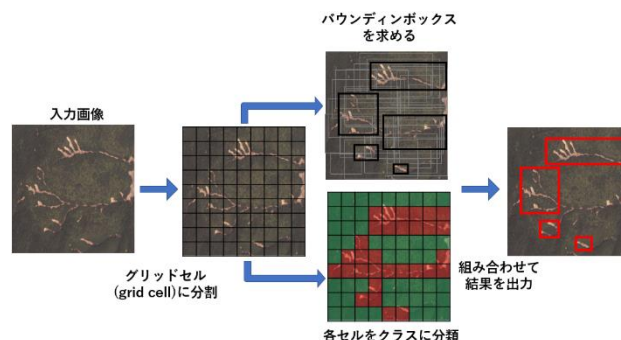
モデルの構築にはYOLO（You Look Only Once）[6]を使用した。YOLOは検出と識別を1つのニューラルネットワークを使い、同時に行うことで、検出精度は若干劣るものの、検出速度が高速であるという特徴がある[7]（図-1）。広域で同時多発的な被害箇所を、迅速に把握・検出していく為には、YOLOが最適であると判断し適用した。なお、本研究では2020年に公開されたYOLOv5を用いた。物体検出精度の評価指標として、画像中の被害箇所のうちどれだけ言い当てられたかを表す「再現率（Recall）」と、検出結果の正確さを表す「適合率（Precision）」を使用した。これらの指標は0～1の間の値を取り、1に近いほど精度の良いモデルであるといえる。

図-1 YOLOの仕組み（[7]をもとに作成）

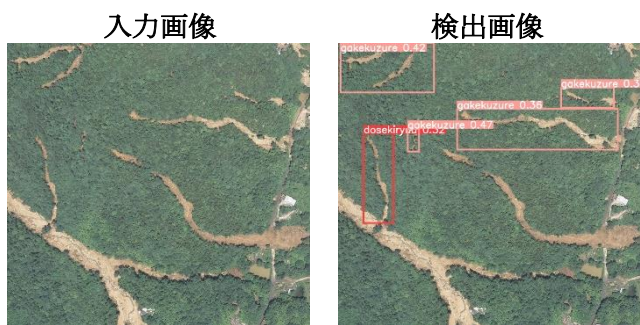
評価指数によるモデルの精度を表-2 に、テスト用画像に適用した結果を図-3 に示す。土石流ラベルは再現率が 0.261、適合率が 0.913 となった。再現率からは、画像中の土砂災害の被害箇所のうち、約 25%を言い当てられていたことがわかる。適合率からは、土石流だと推測したボックスのうち、約 90%が正解していたことがわかる。2つの指標から、「土石流ラベルでは検出漏れが多いが、検出時の正解率は非常に高い」という結果になった。

がけ崩れラベルは再現率が 0.387、適合率は 0.314 となった。再現率からは、約 40%を言い当てられたことがわかる。適合率からは、がけ崩れだと推測したボックスのうち、約 31%が正解していたことがわかる。2つの指標から、「がけ崩れラベルでは検出漏れが多く、誤検出も多い」という結果になった。がけ崩れと検出したボックスの中には、実際には土石流だったもの含まれていた。

図-3 被害箇所の検出結果

検出漏れのある領域は、空中写真からの視認も難しい領域であった。また、テスト用画像の画角は訓練用画像よりも 2.5 倍近く大きく、画像中の特徴量が少なくなったことで検出漏れが起きたと考えられる。土石流ラベルで適合率が高くなったのは、ラベル付け時のデータばらつきが少なく、テスト用画像でも同じ形状・同じ規模の土石流が発生していたからだと推測できる。がけ崩れラベルで再現率・適合率ともに低くなっているのは、ポジティブサンプルとネガティブサンプル間の距離が狭くなりすぎており、分離する境界の精度が良く出ない為だと考えられる。

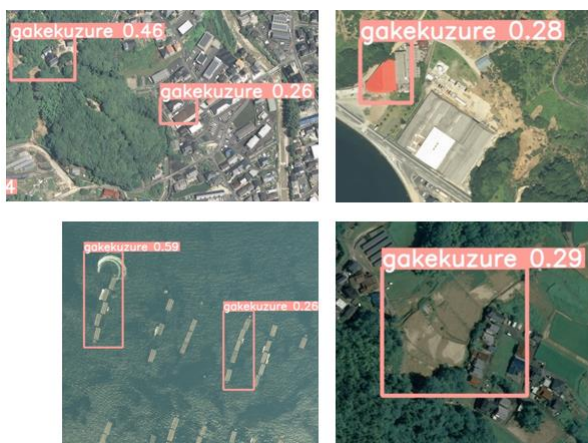
両方のラベルとも再現率が低くなっているのは、使えるポジティブサンプルのデータが不足していることが最大の原因だと考えられる。また図-4 のように、空中写真の中に被害箇所の色に近い領域が複数存在していたことも原因の一つである。

図-4 誤検出の例

(家屋、海に浮かぶ養殖場、畑に張った泥水)
